# Harte Kante?

Einfach nur Brick – Ziegelstein – nennen Engländer und Amerikaner liebevoll alte, kantige Volvo. Die 900er-Serie gilt dabei als letzter Vertreter der typischen Volvo-DNA. Bröckelt nach nunmehr 30 Jahren die Fassade der Unzerstörbarkeit?

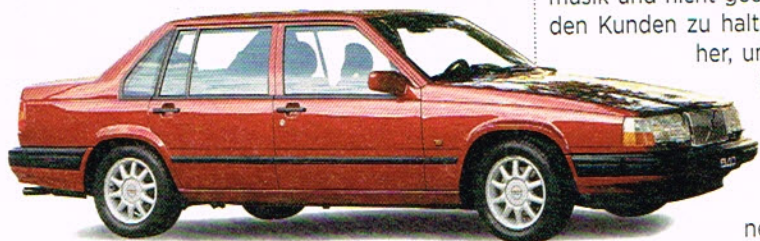
1 **Gezerrt:** der Windschutzscheibenrahmen. Metalllacke leiden unter Klarlackplatzern

2 **Durch Schmutz und Nässe** kann es unter den Auflagen der Dachreling rosten

3 **Bei Autos ohne trockenen Stellplatz** korrodieren des Öffner die Ausleger der Außenspiegel

4 **Bei den Kombis quillen die Gummileisten der Seitenscheiben auf und schlagen unschöne Wellen**

5 **Am Radlauf** findet sich extrem ungepflegten oder nachlackierten 900ern

6 **Selten:** An der Unterkante der Kotflügel kann es durch Schmutz und Steinschlag rosten

7 **Versteckt:** Unter den Gummis der Türoberkanten sammelt sich Feuchtigkeit und nährt den Gilb

8 **Unbedenklich aber hässlich:** Beim Kombi korrodiert die Heckklappe aus Alu an diversen Stellen.

gesprächen resistent gegen Korrosion. Obwohl der Vorgänger 700 auch kein starker Roster ist, zeigt sich der 900 nochmals deutlich gestärkt. Das hat auch einen Grund, wie Cizmar erklärt: „Beim 700er war nur der Unterboden verzinkt, beim 900er reicht das Zink bis unter die Fensterlinie.“ Das wirkt. Selbst ein wegen „starker Rostschäden“ zum Schlachten verur-

teilter 945 auf Cizmars Hof zeigt sich erstaunlich intakt, verglichen mit der damaligen Konkurrenz. Er vereint anschaulich alle denkbaren Schwachstellen: Batterie-kasten (je nach Motor vorne links oder rechts), Querlenkeraufnahmen vorne, Übergang vom vorderen Radkasten zum Bodenblech, Wagenheberaufnahmen, Schwellenden, Türkanten (oben!) und

das Bodenblech des fahrerseitigen hinteren Fußraums. Eher selten findet sich Gammel in dem Falz zwischen Laderaum und Rückleuchten, an den hinteren Radläufen, den Unterkanten der vorderen Kotflügel oder rund um die Füße der Dampferelinge. Die Kombi-Heckklappe ist aus Aluminium und korrodiert oft im Bereich der Kennzeichenhalter, der Spritzdüse des Heckschwabenwischers sowie an der Unterkante. Die Experten betonen jedoch, dass die gezählten Schwachstellen nur im Extremfall so geballt auftreten und der 900 grundsätzlich sehr rostresistent und so konstruiert ist.

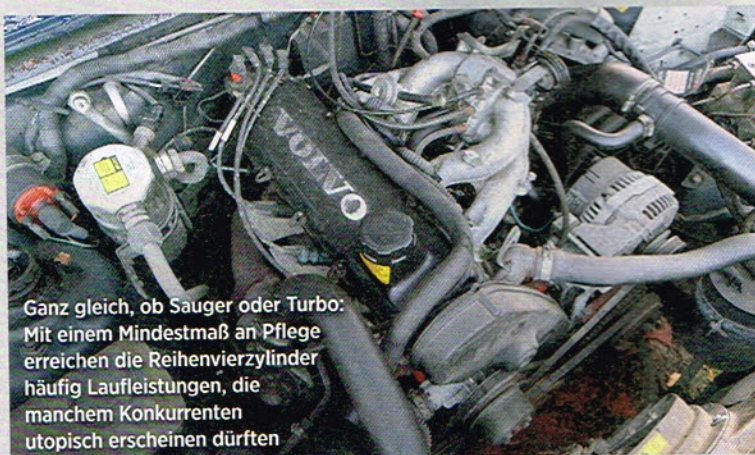
Ganz gleich, ob Sauger oder Turbo: Mit einem Mindestmaß an Pflege erreichen die Reihenvierzylinder häufig Laufleistungen, die manchem Konkurrenten utopisch erscheinen dürften

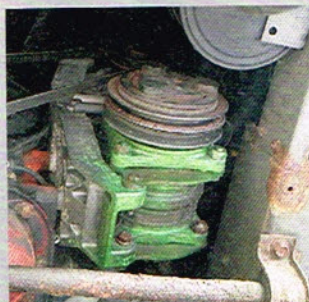
Oft defekt: unzureichend gewartete Klimaanlagekompressoren

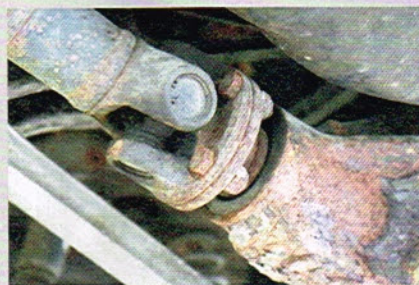
Die robuste Starrachse verliert am Eingang über den Simmerring gerne Flüssigkeit. Oft verschlissen: das Kardanwellenmittellager

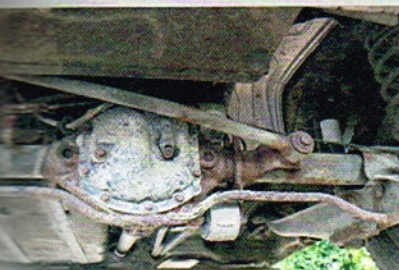
Im Gegensatz zum deutlich komplexeren 960 mit Multilenker-Hinterachse steckt im 940 eine unzerstörbare Starrachse

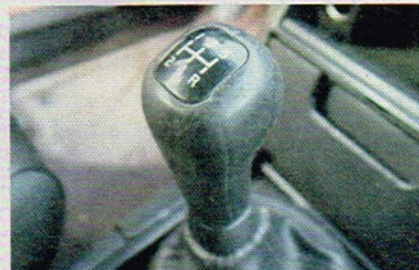
Die Schaltgetriebe halten genauso lange wie der Rest. Bei hohen Laufleistungen gehen Gang eins und zwei häufiger nur schwer rein

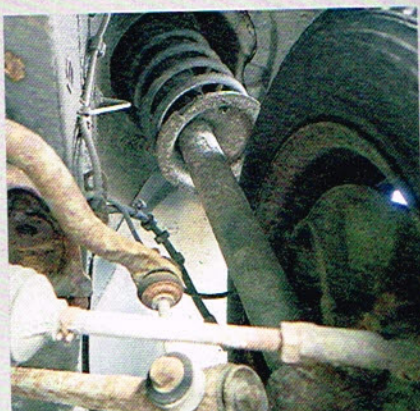
Die vorderen Federbeine gelten als langlebig, erreichen inzwischen aber oftmals ihre Verschleißgrenze

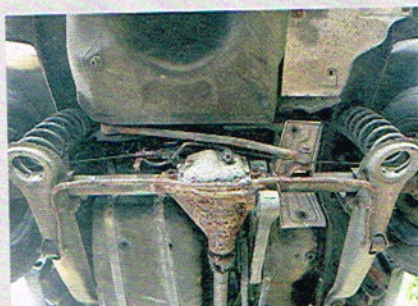
Die robuste Starrachse ist nicht totzukriegen. Weich gekloppte Stoßdämpfer und Federn treten meist bei hohen Kilometerständen auf

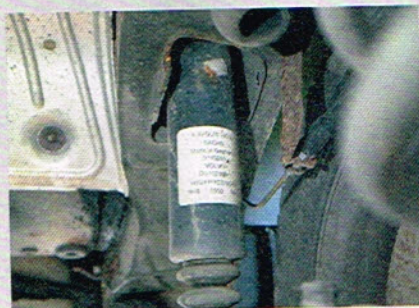
Kritisch: die aufpreispflichtige Niveauregulierung. Ihre Dämpfer sind lange vergriffen. In der Regel hilft nur das Zurückrüsten

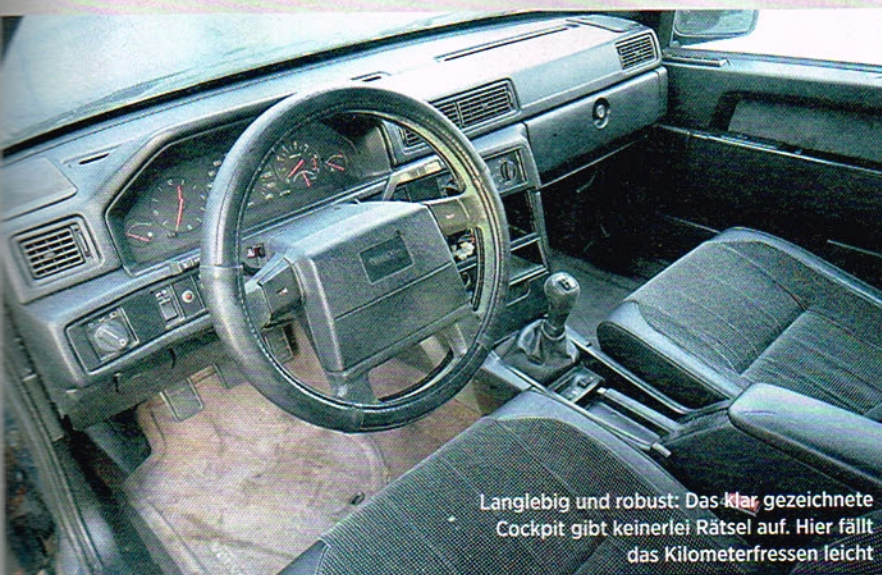
Langlebig und robust: Das klar gezeichnete Cockpit gibt keinerlei Rätsel auf. Hier fällt das Kilometerfressen leicht

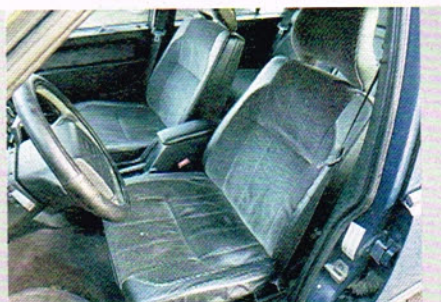
Lordosenstützen und Sitzheizungen fallen öfter aus. Erstere lassen sich gut reparieren, Letztere nur mit größerem Aufwand

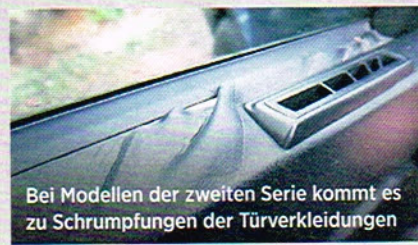
Bei Modellen der zweiten Serie kommt es zu Schrumpfungen der Türverkleidungen

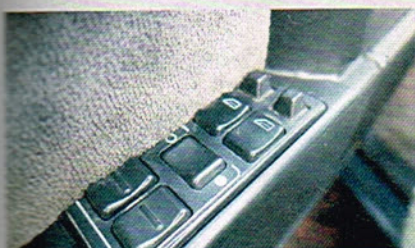
Schalter der Komfortausstattung sind selten ein Ärgernis. Reinigen und mit Kontaktspray behandeln reicht oft schon aus

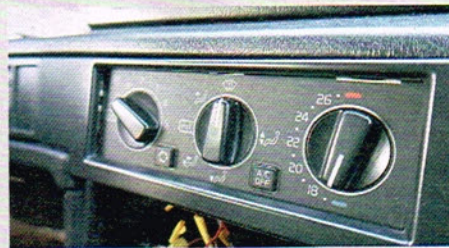
Die Lüftung ist an sich langlebig. Einzig schlecht gewartete Klimaanlage und leckende Heizungsventile machen immer wieder Probleme

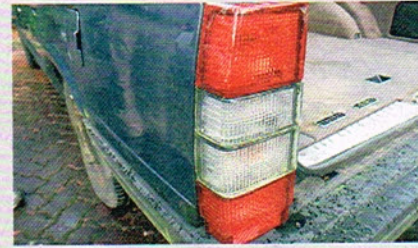
Die Beleuchtungseinheiten erweisen sich als resistent gegen Witterungseinflüsse, Kontaktprobleme sind ebenfalls die Ausnahme

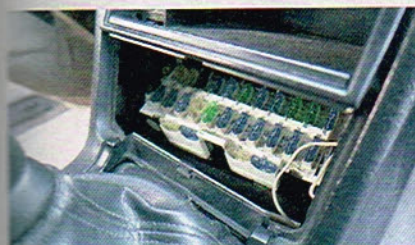
Kupferwurm adé: Der Sicherungskasten versteckt sich gut geschützt hinter der Mittelkonsole. Die gesamte Bordelektrik ist stabil

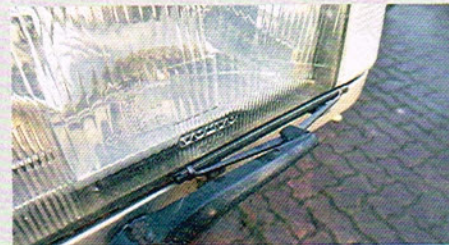
TÜV-relevant: Recht häufig streiken die Motoren der Scheinwerferreinigungsanlage, wenn sie nur selten benutzt worden ist

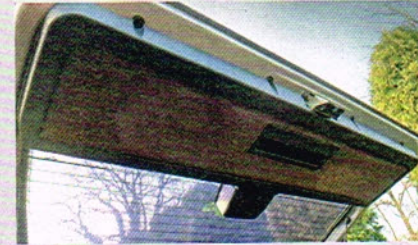
Nervig: Beim Kombi sind oft die Innenverkleidungen der Heckklappe total zerschossen oder ihre Halter reihenweise gebrochen
